住民の防災意識および地域防災力の向上のための住民参加型斜面計測・モニタリングシステムの構築 ー福井市高須町の事例

A study on the development of slope measurement/monitoring system for residents to improve disaster prevention awareness and local disaster prevention capability – An example of Takasu-cho, Fukui, Japan

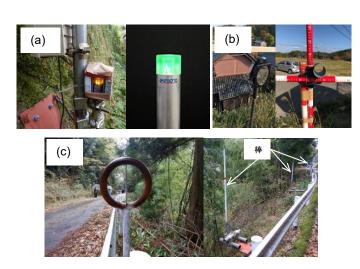
計測・モニタリングにあたり、高価で精緻なものでかつ専門的知識が必要とするものではなく、住民自らが日常的に計測・モニタリングに関わり、日常とは異なる「異変」に気付くということを目的とした低コストで簡易かつ視覚的に優れた計測機器である「OSV(On-Site Visualization)センサ」^{3),4)}を採用した。本研究では、1)筒状の装置を斜面に設置し、傾斜の変化に応じて先端の光の色が変化する傾斜計(ポケットに入るサイズの発光型傾斜計, Light Emitting Inclination Sensor/POCKET,以下「POCKET」と表記する)、2)斜面に鏡を設置し、定点から鏡を覗き、見える景色に変化があるとその斜面に異変が起きていることを確認できる「SOP(Single Observation Point)」、3)斜面崩れの恐れがある斜面に棒を一直線に立て、定点から見ると棒が一直線上に1本に見えるが、斜面に変化が生じると棒が数本に見える「見通し棒」

写真-1 OSV 観測機器, (a) POCKET, (b) SOP, (c) 見通し棒

の三種類を採用した(**写真-1** 参照)。なお、高須町内に設置した OSV 計測機器の設置場所について**写真-2** に示す(写真中の①、②、④に POCKET、③、⑤に SOP、⑥に見通し棒をそれぞれ設置した)。OSV 機器の設置場所の詳細については紙面の都合上、文献 1)に譲る。
